Uno-X Prisskilt - ForeCourt Ser

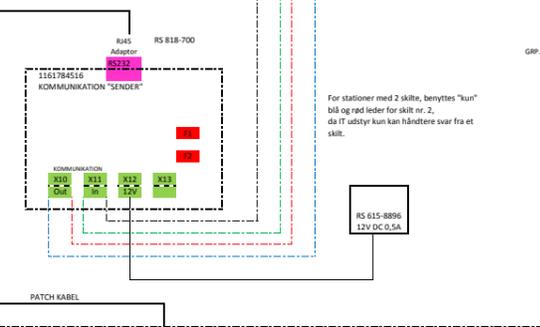
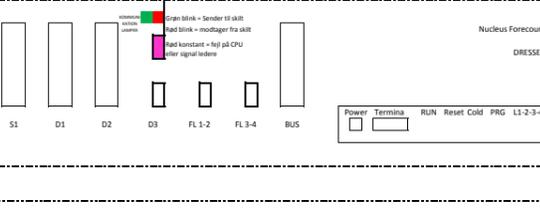
UDTAG FOR TILSLUTNING AF TESTER

TEKNIKRUM

- Tilslut terminal i siden af prisskilt. (Terminal bør være tilgængelig på samtlige stationer)
- Advert at terminal spørger efter password:
- Indtast password: "shft + 0800" derefter "enter".
- Der navigeres i menu, ved at trykke på "shft + ↑" eller "↓"
- Tryk på enter for at aktivere en menu eller indstilling.
- Det er ikke muligt at trykke "tilbage" eller "escape", der skal trykkes "enter" på den korrekte indstilling, når man vil tilbage til menuen.
- "Hvis system 'læser' forslag med "shft+0800" for at genbøde system" eller forslag med demonter og genmonter på pylon.
